## ΤΕΧΝΙΚΗ ΕΚΘΕΣΗ

**Θέμα:** Ανάλυση Οπτικοακουστικού και Φωτογραφικού Υλικού Σιδηροδρομικού Δυστυχήματος Ευαγγελισμού Λάρισας (28/2/2023)

**Συμβάν:** Σιδηροδρομική Σύγκρουση Ευαγγελισμός Λάρισας, 28/2/2023

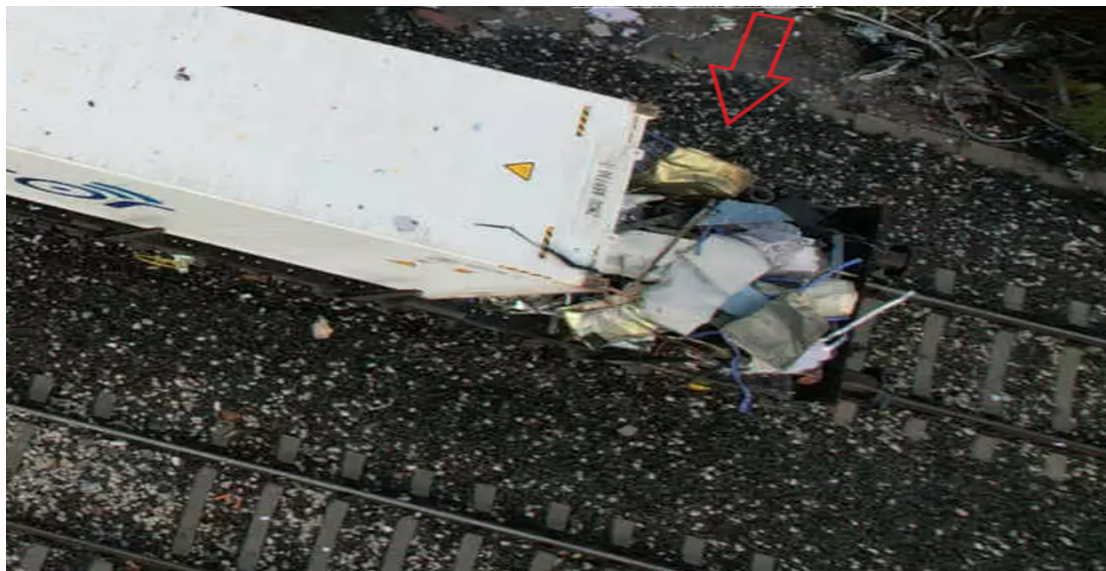
- Εντοπίζονται πιθανά τμήματα μεγάλων δοχείων και μεταλλικών πάνελ με ιδιάζουσα ραφή στις ακμές τους που δεν μοιάζει με αυτή που βρίσκουμε στα

υπολείμματα των αμαξοστοιχιών. (Στην παρακάτω Εικόνα τα τεμάχια επισημαίνονται με μπλε βέλη)

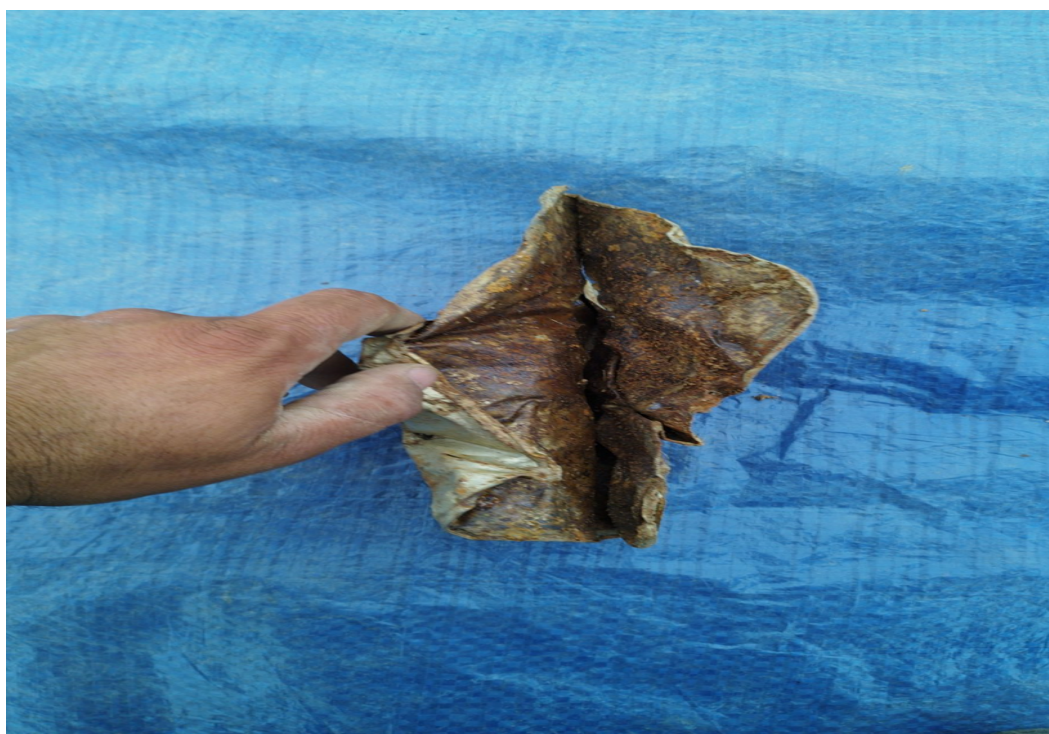
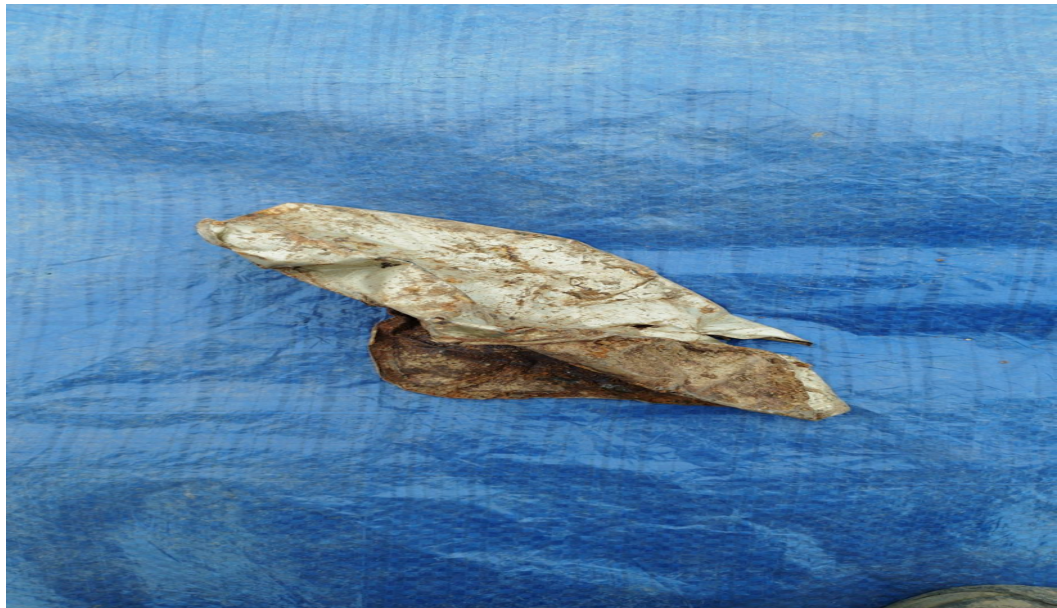
Η εικόνα του μετάλλου είναι χαρακτηριστική και δεν βρέθηκε στο Κουλούρι, αλλά πολύ όμοιο μέταλλο βρέθηκε ανάμεσα στα υπολείμματα του πρώτου βαγονιού της IC62 στη θέση Πηγάδια από την ομάδα Anubis (παρακάτω Εικόνες).

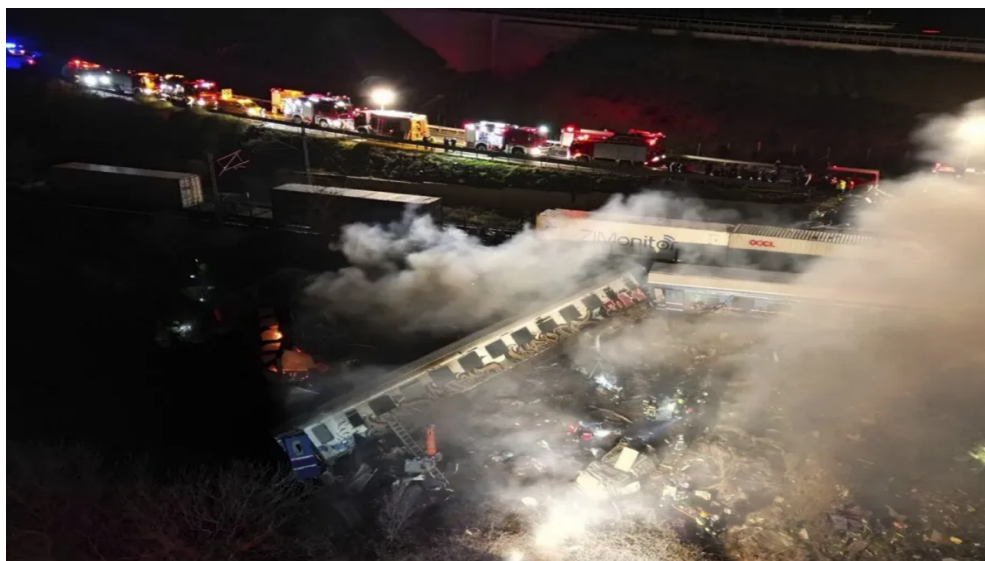
- Εικόνες και βίντεο παρουσιάζουν το κοντέινερ ZIM Monitor σε πρώτο πλάνο
- Στις πρώτες λήψεις δεν καταγράφονται αντικείμενα πίσω από το κοντέινερ, πράγμα που αποτυπώνει αρχική κατάσταση (παρακάτω Εικόνα 1/3/2023)

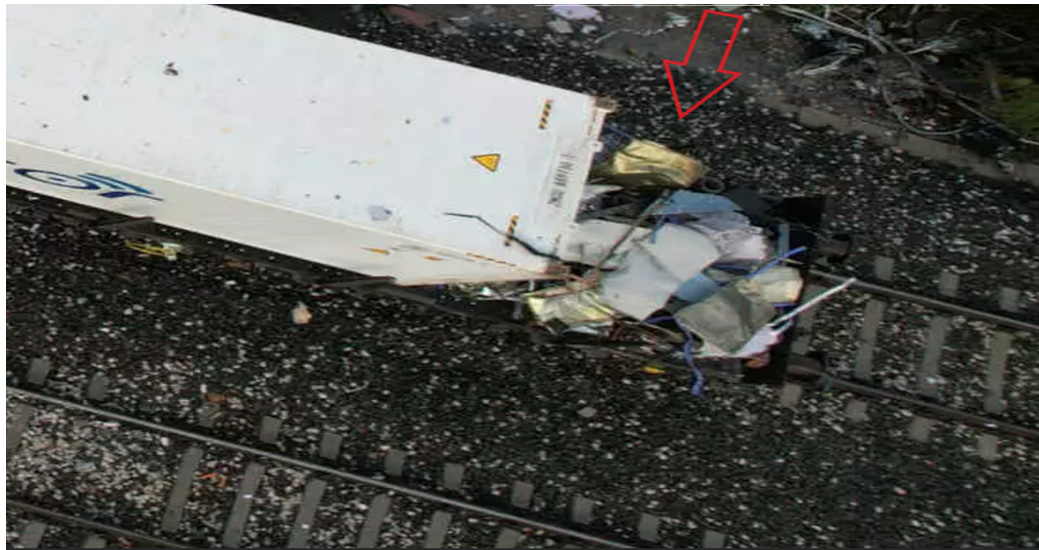
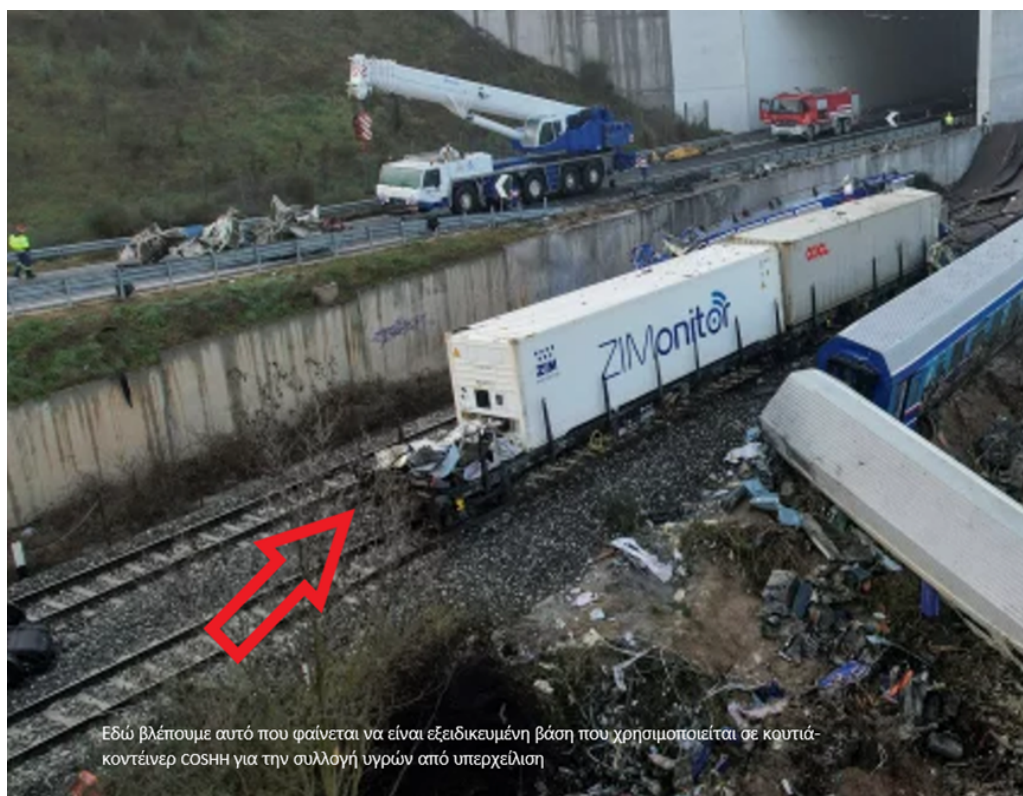
- Στη συνέχεια, διακρίνεται συγκέντρωση αντικειμένων κάποια με μπλε χρωματισμούς (πιθανώς πάνελ, τμήματα φορτίου ή δοχεία) παρακάτω Εικόνες .

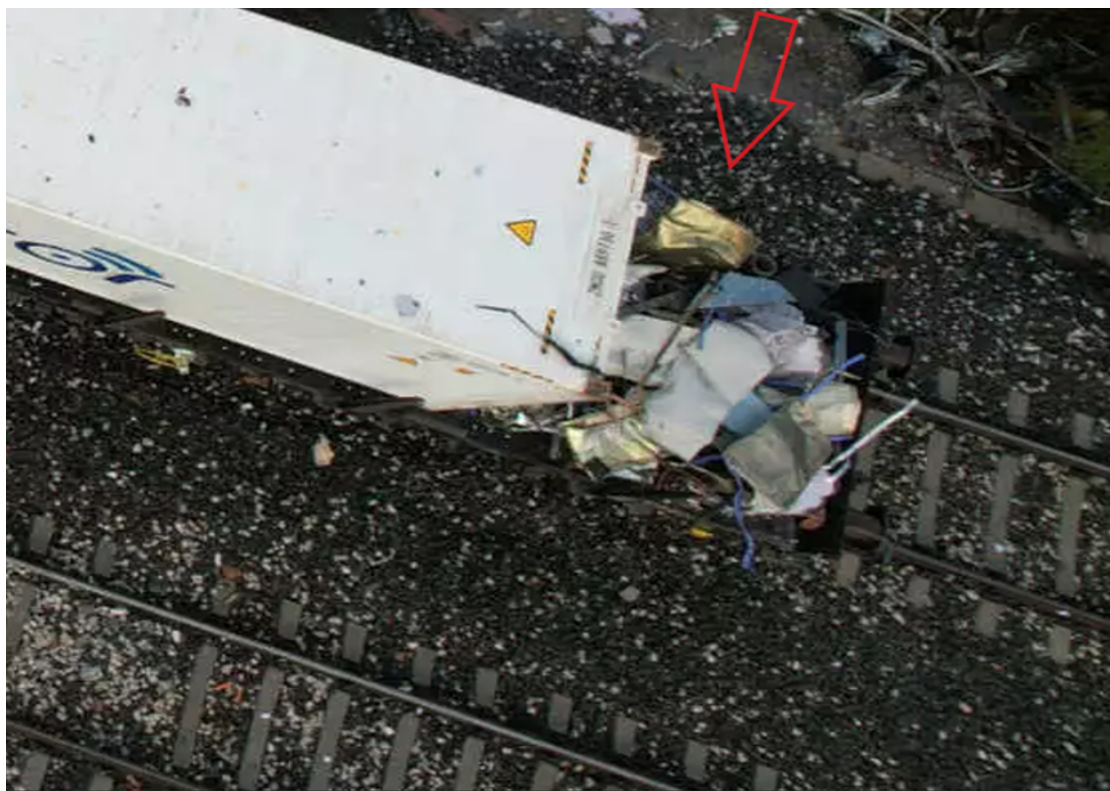
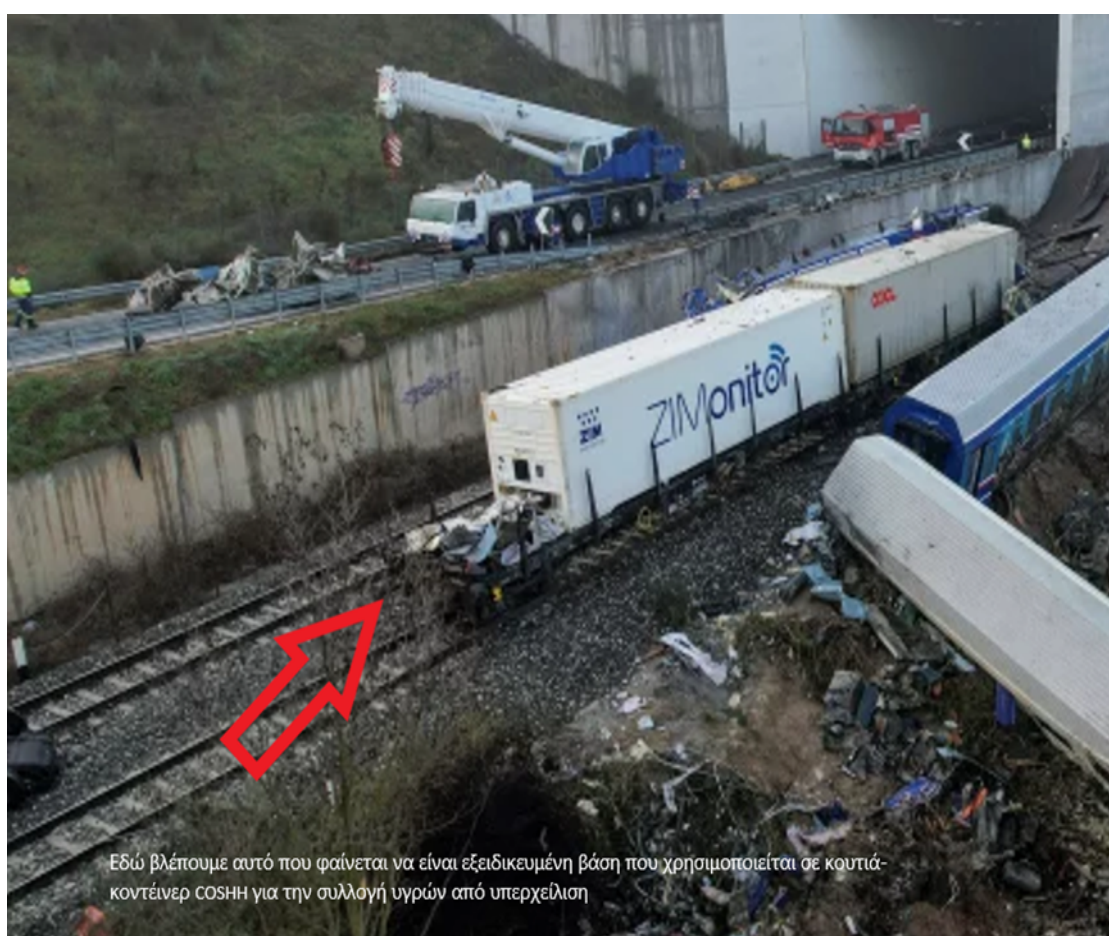
- Εμφανίζεται μεγάλο υπόλειμμα μεταλλικού δοχείου που είναι συμβατό με δοχεία τύπου cage / rack, χαρακτηρισμένο για μεταφορά επικίνδυνο φορτίων και στη συνέχεια φορτώθηκε σε άδειο τμήμα του βαγονιού πλατφόρμα που μεταφέρει το κοντέινερ ZIM Monitor.
- Το τμήμα του μεταλλικού δοχείου δεν φαίνεται να έφερε εμφανή ADR σήμανση (επικινδυνότητα), ούτε επισήμανση πειστηρίου (παρακάτω Εικόνα )

Εντοπίστηκε πλησίον των συντριμμίων, κατασκευασμένο από χαλύβδινη δομή με πλευρικά πλέγματα, περίπου  $1,2 \times 1,0 \times 1,0$  m, με εμφανή στοιχεία φθοράς και θερμικής καταπόνησης. Προορίζεται για μεταφορά IBC ή βαρελιών με ενδεχόμενο επικίνδυνο περιεχόμενο.

Δεν έφερε εμφανή σήμανση ADR κατά την καταγραφή και φορτώθηκε χωρίς καταγραφή περιεχομένου σε βαγόني-πλατφόρμα(κενός χώρος πίσω από κοντέινερ ZIM MONITOR) χωρίς προηγούμενη ανακριτική ή αστυνομική καταγραφή. Η χωροθέτησή του σε σημείο κοντά στο μέτωπο της πυρκαγιάς υποδηλώνει πιθανή συνάφεια με την πυρόσφαιρα.(άρθρο 242 ΠΚ: καταστροφή/αφαίρεση πειστηρίων)

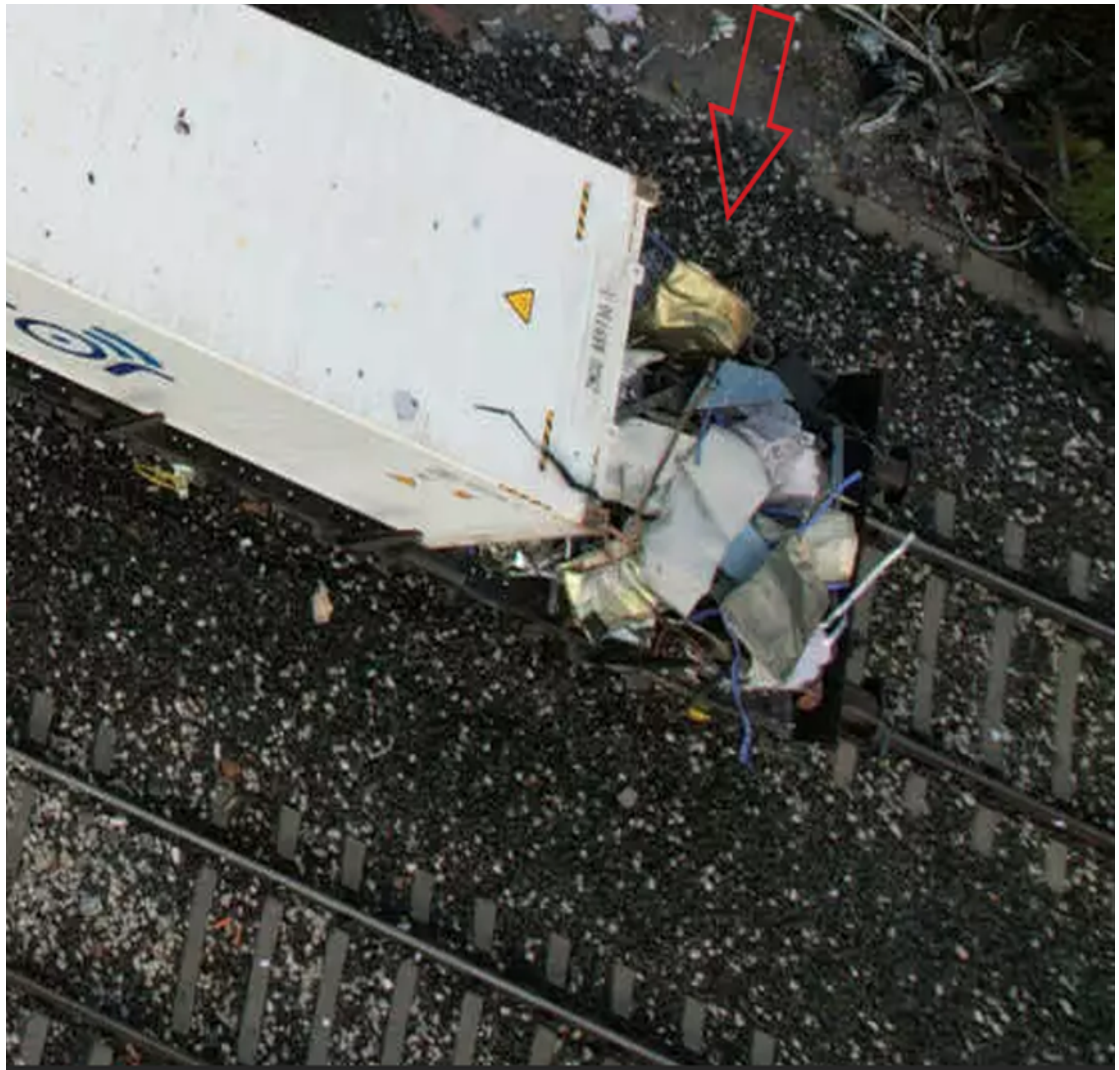
Εδώ βλέπουμε αυτό που φαίνεται να είναι εξειδικευμένη βάση που χρησιμοποιείται σε κουτιά-  
 κοντέινερ COSHH για την συλλογή υγρών από υπερχειλιση

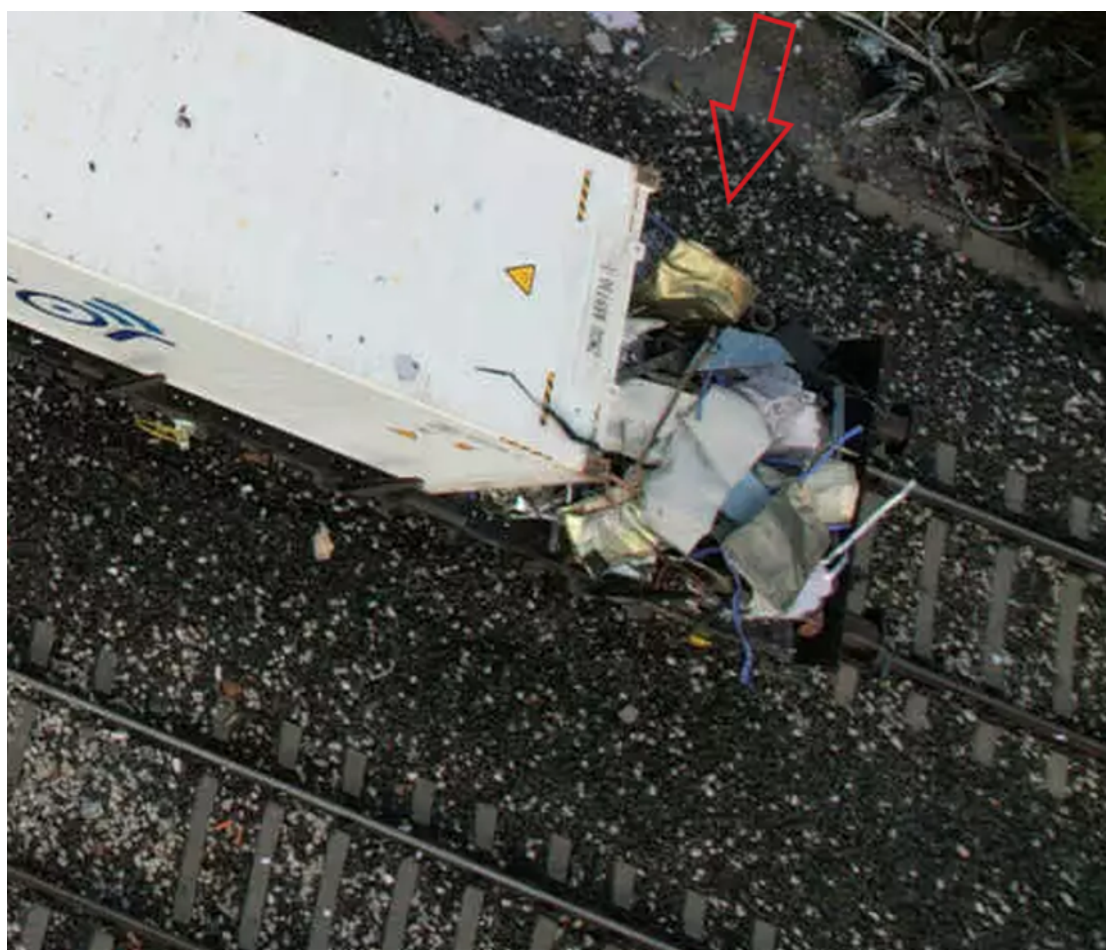
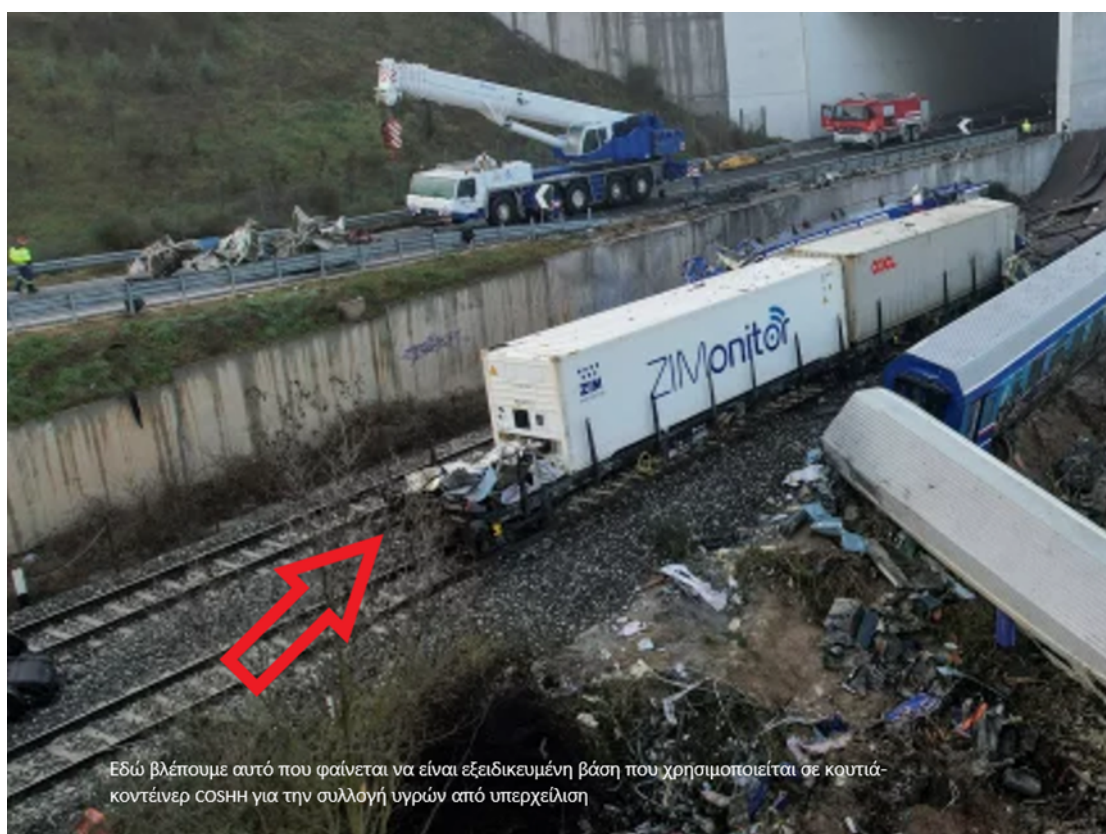
- Καταγράφεται τοποθέτηση στοιχείων (μπλε αντικειμένων και άλλων δοχείων) στο κενό χώρο της πλατφόρμας πίσω από το ZIM Monitor, με ενδείξεις μεταγενέστερης απομάκρυνσης με βοηθητική αμαξοστοιχία (παρακάτω Εικόνες )

Εδώ βλέπουμε αυτό που φαίνεται να είναι εξειδικευμένη βάση που χρησιμοποιείται σε κουτιά-  
κοντέινερ COSHH για την συλλογή υγρών από υπερχειλιση

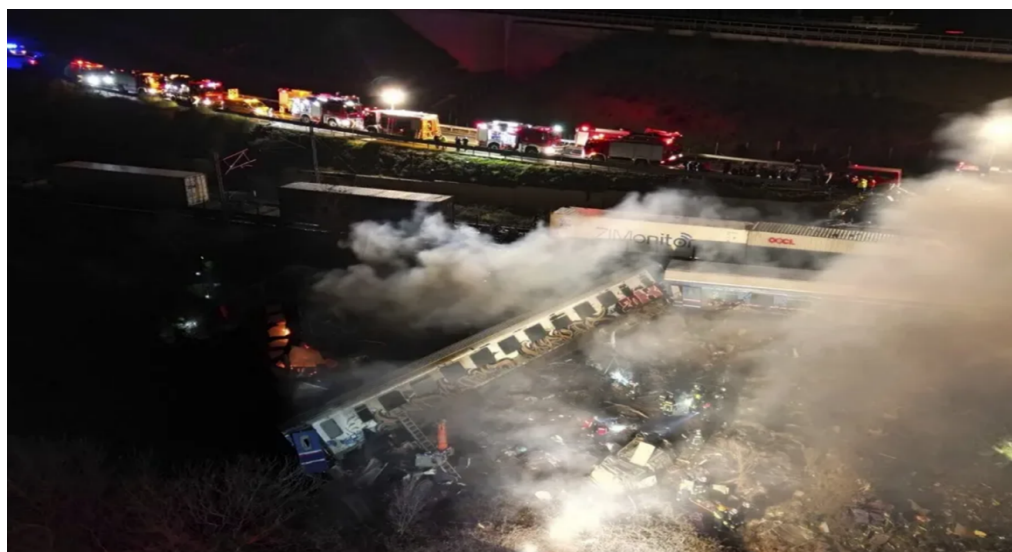
- Στην παρακάτω Εικόνα : ZIM Monitor, αρχική φάση, με απουσία αντικειμένων πίσω του. Φωτιά σε εξέλιξη, παρουσία πυροσβεστικών μέσων.

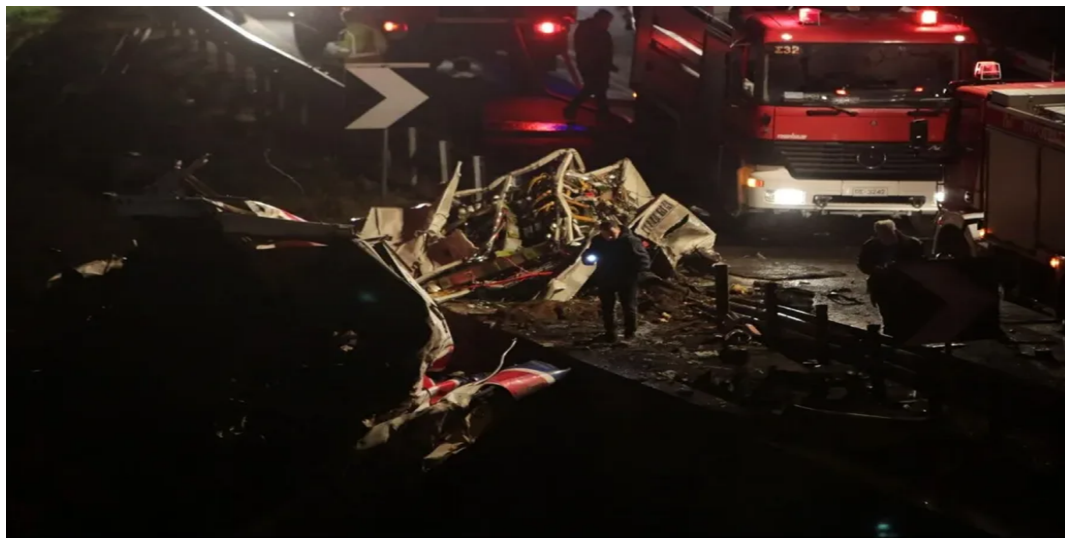
- Στις επόμενες Εικόνες : Εκτός από τα κίτρινα ή πορτοκαλί γιλέκα υψηλής ορατότητας, παρατηρείται ρουχισμός ο οποίος παραπέμπει σε στολή τύπου στρατιωτικής φόρμας αεροπορικού χαρακτήρα, σε σκούρα γκρι ή μπλε-γκρι απόχρωση, καθώς και χρήση υποδημάτων τύπου αρβύλων στρατιωτικού προτύπου.

Η παρουσία τέτοιου εξοπλισμού είναι ασυνήθιστη για προσωπικό απλής εργολαβίας ή πολιτικής προστασίας και δημιουργεί ερωτήματα ως προς την ιδιότητα των ατόμων που συμμετείχαν.

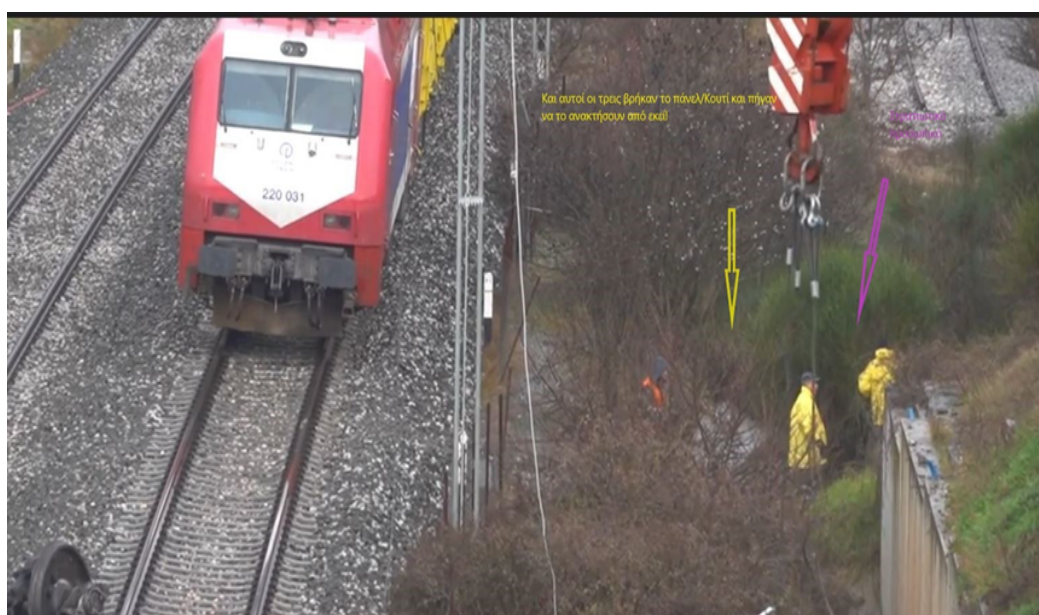
- Δεν διακρίνονται καθαρά διακριτικά μονάδας ή βαθμολογικά σήματα στις στολές, ούτε εμφανείς στρατιωτικοί βαθμοί, αλλά η συνολική εντύπωση παραπέμπει σε στολές υπηρεσιών αεροπορικής τεχνικής υποστήριξης ή παρεμφερείς.
- Στο επόμενο στιγμιότυπο φαίνεται τμήμα μεταλλικού δοχείου χρώματος ασημί και ο γερανός για την μεταφορά του.

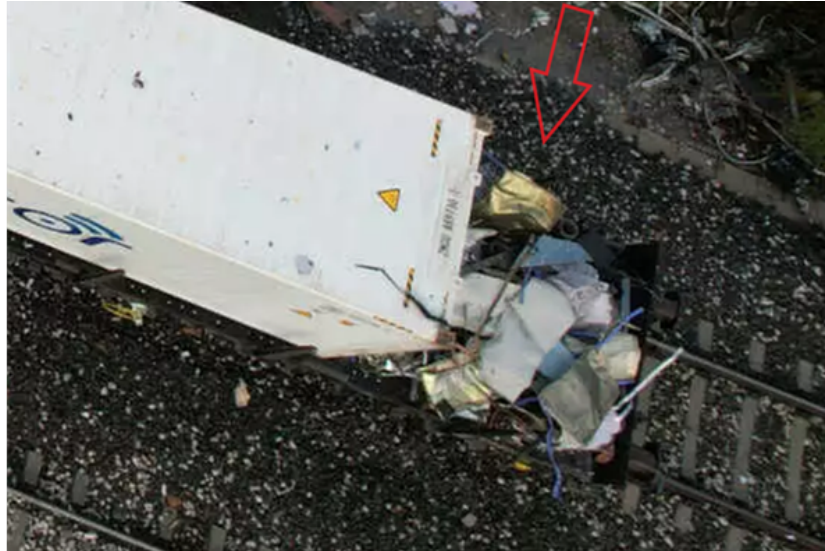
- Επίσης διακρίνονται (βλ. παρακάτω εικόνα) τμήματα δοχείων μαζί με άλλα συντρίμια πίσω από το ZIM Monitor πάνω στην πλατφόρμα 5 και φορτώθηκαν σε σιδηροδρομική πλατφόρμα ίσως με γερανό, χωρίς να καταγραφούν ή να επισημανθούν ως πειστήρια ή να βρίσκονται στο γενικό χώρο συλλογής των συντρυμιών που μεταφέρθηκαν στο Κουλούρι.

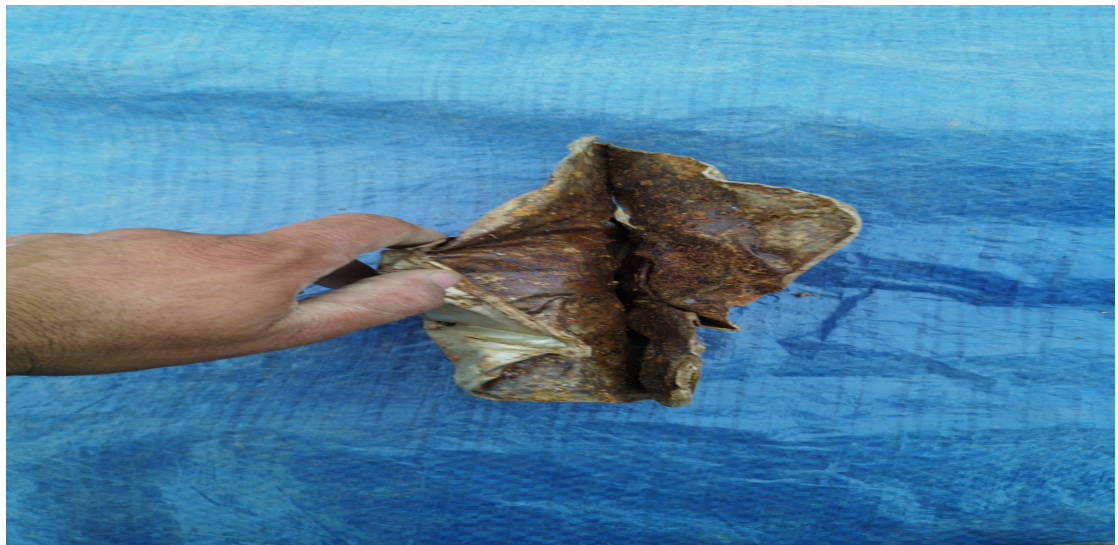
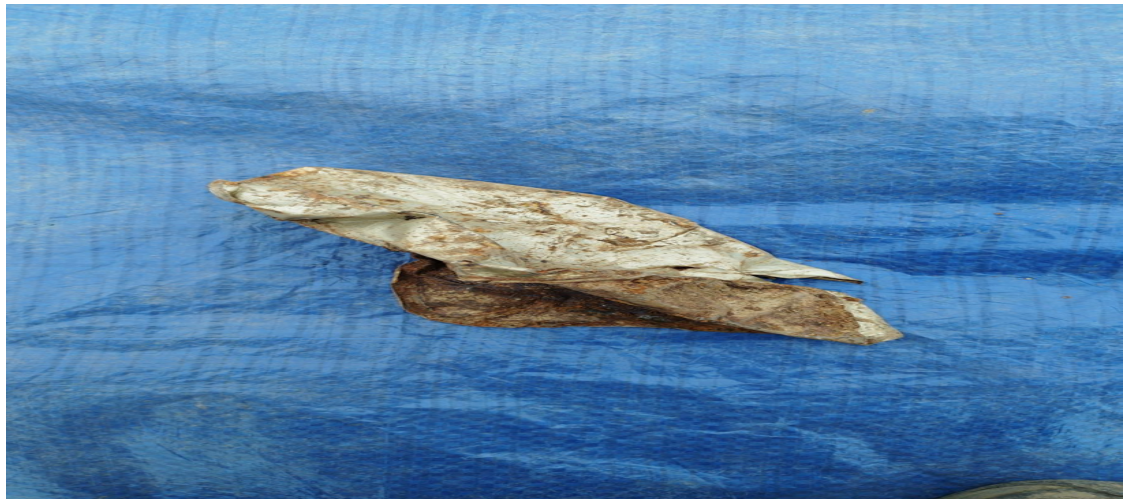
- Είναι δε παρόμοια με μεταλλικά υπολείμματα δοχείων που κάηκαν και βρέθηκαν στα Πηγάδια (Εικ. ).

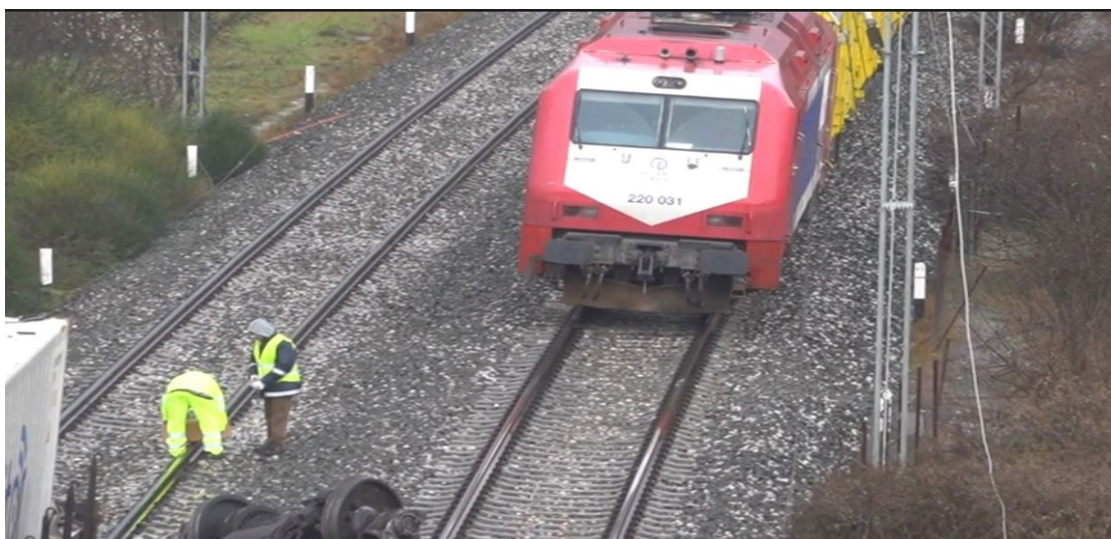
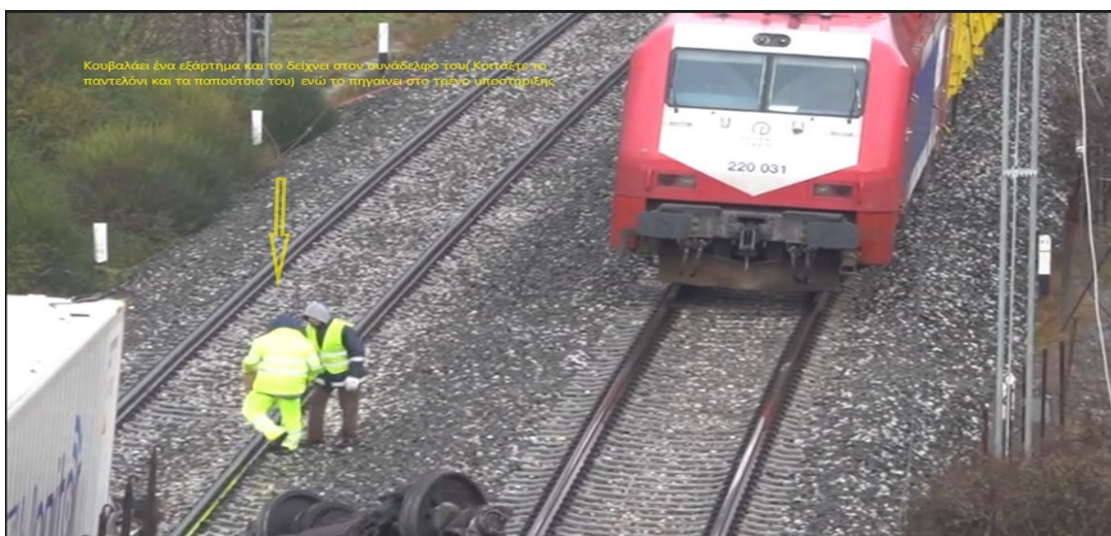
- Εικόνες με Άτομα με κουκούλα πλήρους κάλυψης προσώπου κουκούλες, μέρος των οποίων φορούν επίσης φόρμες σκούρου τύπου με ενισχυμένα γόνατα, στρατιωτικού ή παραστρατιωτικού προτύπου, και αρβύλες στρατιωτικού τύπου.

Κουβαλάει ένα εξάρτημα και το δείχνει στον υπάλληλό του (κορμάκι του παντελόνι και τα παπούτσια του) ενώ το πηγαίνει στο τρένο υποστήριξης

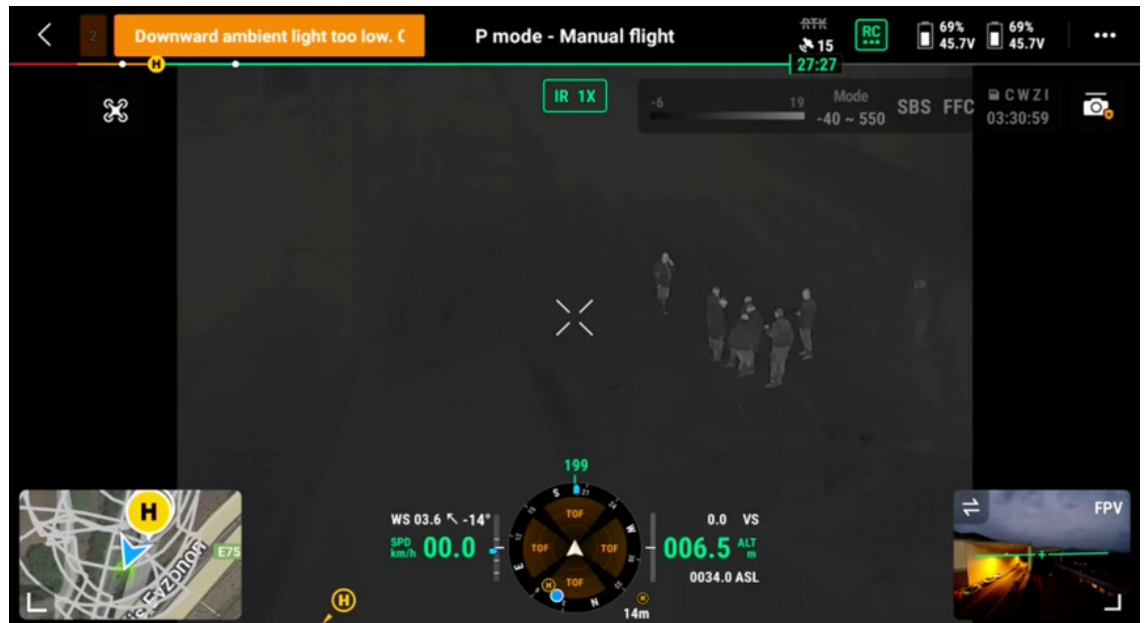
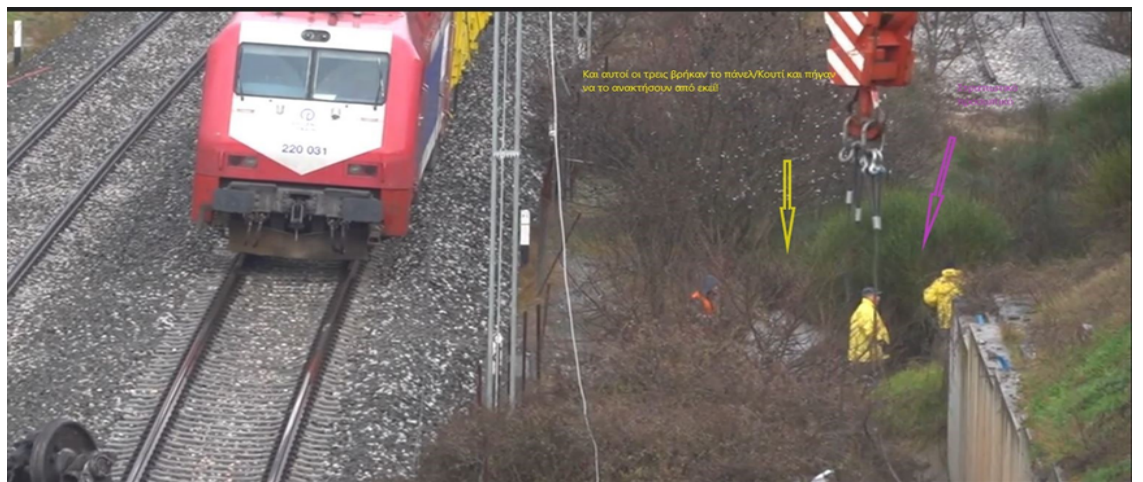
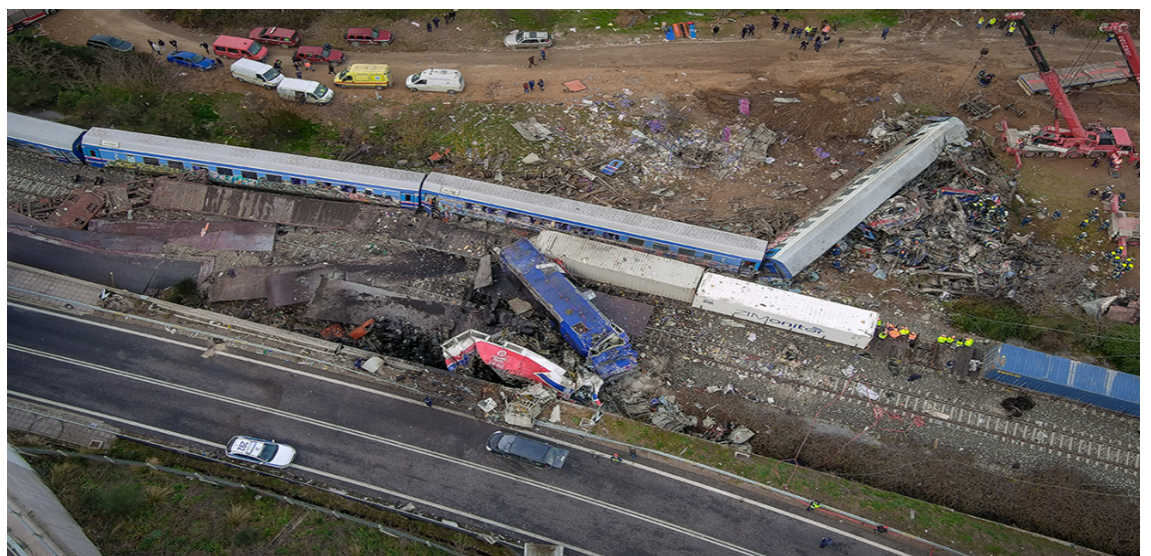
- Συντονισμένες κινήσεις μικρών ομάδων (8 άτομα όπως προκύπτει από την εικόνα τη νύχτα και την 1/3/23 )
